線路脇の部材が列車と接触した事象について（JR東西線）

2026年4月25日、JR東西線 尼崎～加島駅間で、運転士が通常と異なる音を認めて停車し、車両及び線路の確認を行いました。お客様にはご迷惑とご心配をおかけし、申し訳ございませんでした。

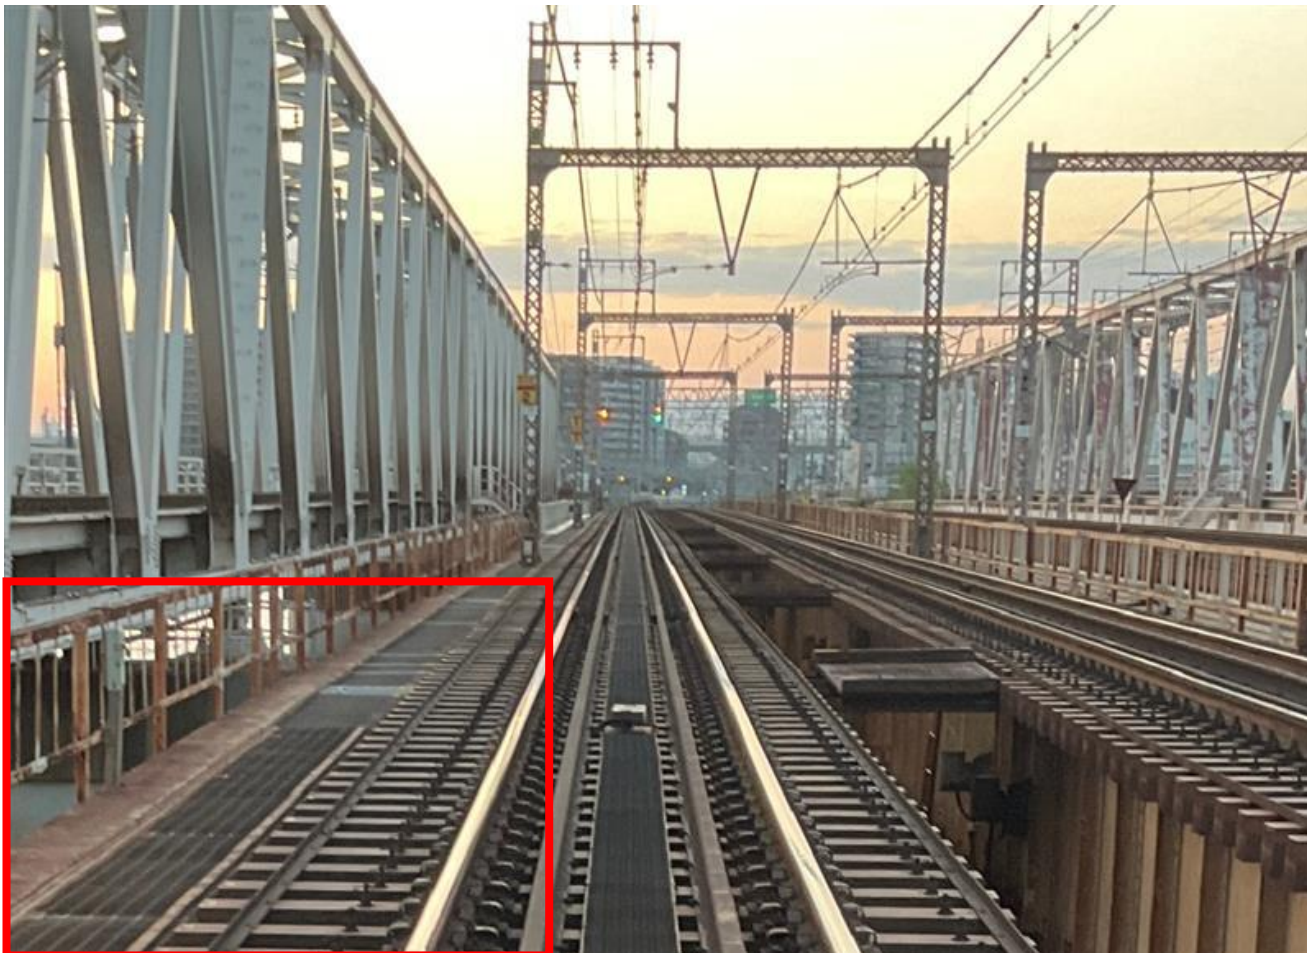
【JR東西線 尼崎～加島駅間 下神崎川橋梁上の画像 ※通常時】

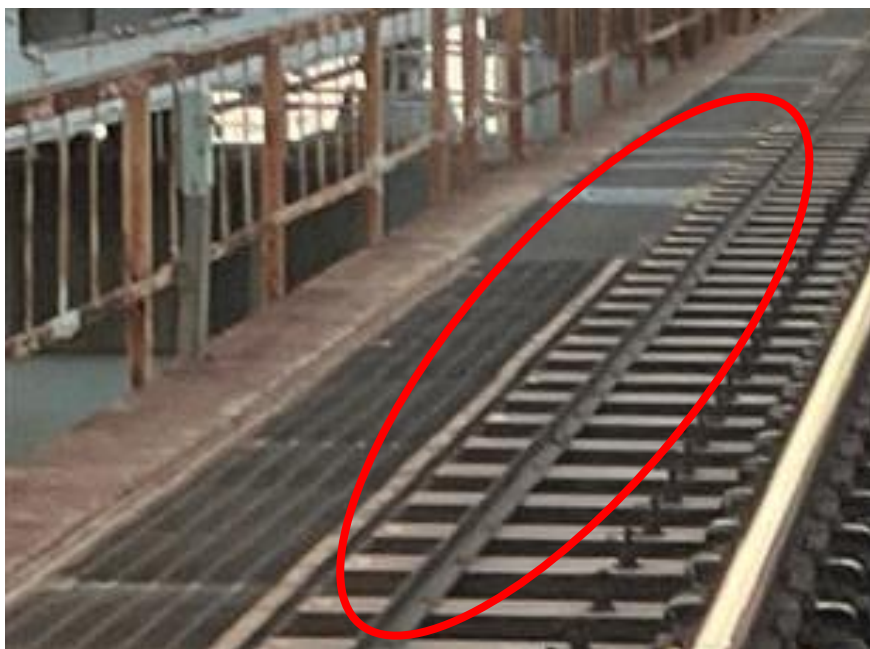
枕木の間隔を保持する部材が外れ、車両と接触したためです。

【上段の画像の四角囲い部分の拡大（部材は○囲いの部分） ※通常時】

部材が外れた原因は調査中です。
