W7系のブレーキライニングが装着されていないことを発見した事象について

2025年5月21日、白山総合車両所 敦賀支所構内において、台車のブレーキライニングが1枚装着されていないことを発見しました。ご利用のお客様には、ご心配をおかけし、申し訳ございませんでした。

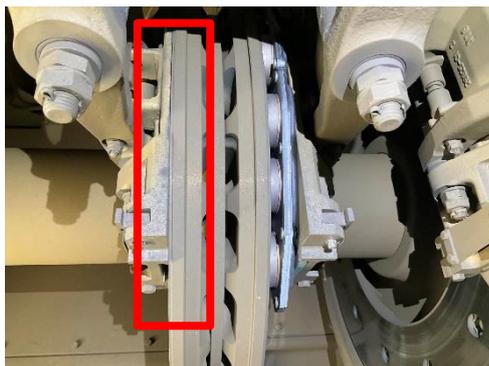
5月21日22時00分頃、白山総合車両所 敦賀支所構内において車両の点検をしていた係員は、1号車の先頭側の台車のブレーキライニングが1枚装着されていないことを発見しました。
※通常回生ブレーキ（電気によるブレーキ）により減速させ、当該のブレーキ装置は速度10km/h未満において動作します。
※ブレーキライニングとは、車輪と共に回転するブレーキディスクに挟み込むことで列車を減速、停止させる部品です。W7系には、合計208枚装着しています。
※お客様、乗務員にお怪我等はございません。
※ブレーキライニングの大きさ、重さ
縦：約175mm 横：約460mm 高さ：約35mm 重さ：約7.4kg
※この事象に伴う列車影響はありません。

ブレーキライニングが装着されていない状態
